РАЗРАБОТКА ТЕХНОЛОГИЙ ИЗГОТОВЛЕНИЯ ОПОРНОЙ СТРУКТУРЫ ЦЕНТРАЛЬНОЙ СБОРКИ ДИВЕРТОРА (ЦСД) ИТЭР

Протокол визуального контроля коллектора купола

Протокол цветной дефектоскопия коллектора купола

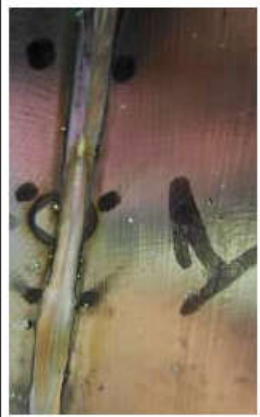
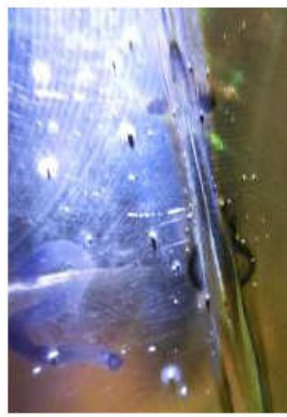
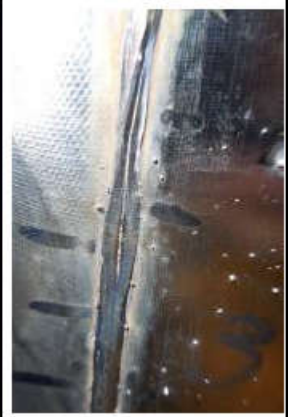
<p>8. Cover №1/190 spot of overlap_ <i>Incompletely filled groove</i></p>	<p>9. Cover №2/191 spot of overlap_ <i>Incompletely filled groove</i></p>	<p>10. Cover №3/193 spot of overlap_ <i>Incompletely filled groove</i></p>	<p>11. Cover №4/192 spot of overlap_ <i>Incompletely filled groove</i></p>
<p>Root of the welds</p>

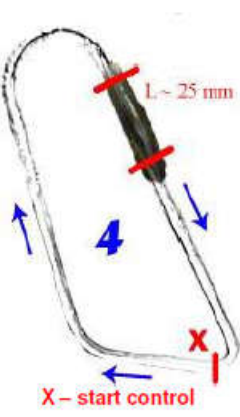
Но дефект в виде неполного заполнения разделки кромок № 511 обнаруженный на лицевой поверхности шва коллектора купола № 4/192 не критичен, так как он залегает в зоне припуска на механическую обработку.

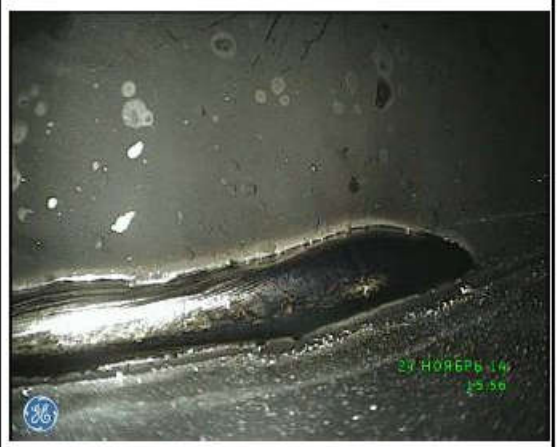
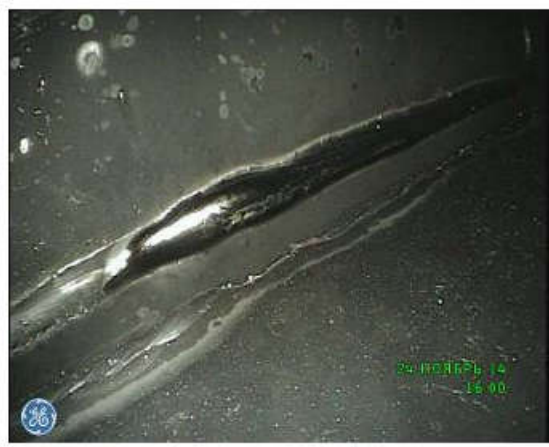
<p>12. Cover №1/190_spot of overlap_ <i>Excessive penetration</i></p>	<p>13. Cover №2/191_spot of overlap_ <i>Excessive penetration</i></p>

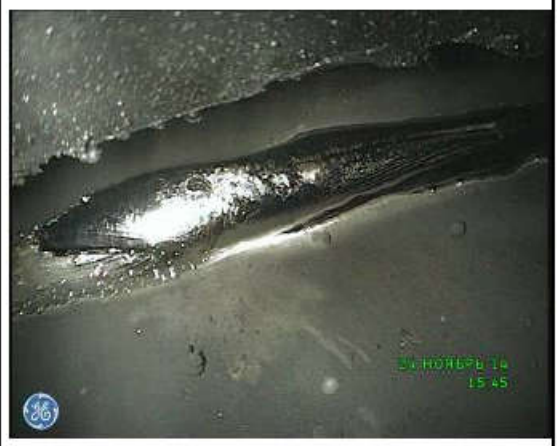
<p>14. Cover №3/193_spot of overlap_ <i>Excessive penetration</i></p>	<p>15. Cover №4/192_spot of overlap_ <i>Excessive penetration</i></p>

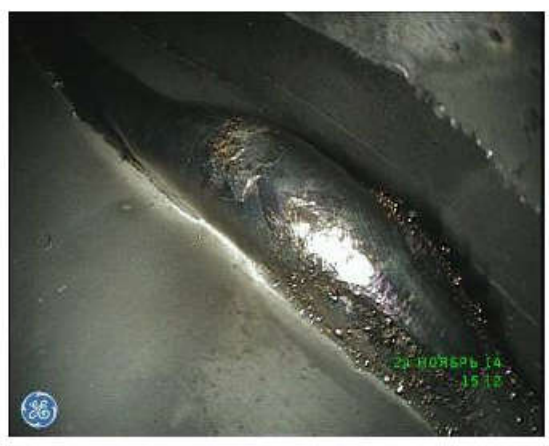
Дефект в виде превышения проплава коллектора купола № 504 обнаруженный в корневой части шва № 4/192 образовался за счет вторичного расплавления металла в перекрытии шва при переходе шва из зоны полного в зону неполного проплавления. И хотя данный дефект не удовлетворяет требованиям уровня В стандарта EN ISO 13919-1, но он не оказывает влияния на прочностные свойства шва и коллектора в целом, поэтому этот дефект можно рассматривать как проходной.

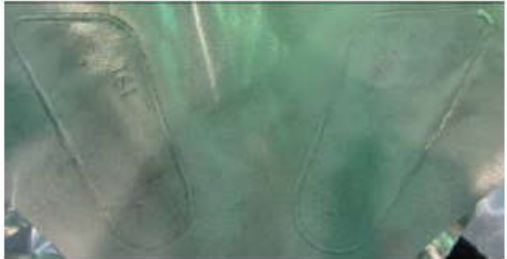
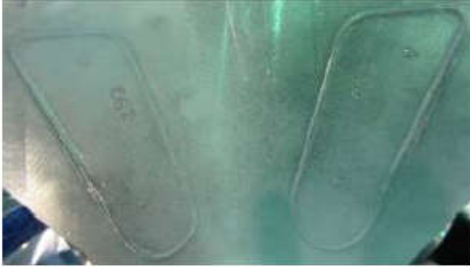
№190, №191, №192, №193	No	No		Yes		
ЗАКЛЮЧЕНИЕ – CONCLUSION	Макет коллектора купола (черт. 2A.240.040СБ): наружная поверхность сварных швов заглушек №№ 190, 191, 193, 192 не имеют недопустимых индикаторных следов для приемки по уровню 1 стандарта EN ISO 23277, что отвечает требованиям к уровню качества В стандарта EN ISO 13919-1.					
	Mock up umbrella manifold (UMM S2_ drawing 2A.240.040СБ): The welds for covers №№ 190, 191, 193, 192 unallowable indications in according of level 1 acceptance Standard EN ISO 23277 were not detected. Face of the welds for covers №№ 190, 191, 193, 192 correspond to the EN ISO 13919-1 for level B.					
Дефектоскопист_ NDT inspector		Квалификация_ Qualification (EN ISO 9712)		Подпись_ Signature		Дата_ Date
O.Lysenko		Level 2, Certificate N 23549-2014
