РАЗРАБОТКА ТЕХНОЛОГИЙ ИЗГОТОВЛЕНИЯ ОПОРНОЙ СТРУКТУРЫ ЦЕНТРАЛЬНОЙ СБОРКИ ДИВЕРТОРА (ЦСД) ИТЭР

Протокол визуального контроля коллектора купола

Протокол цветной дефектоскопия коллектора купола

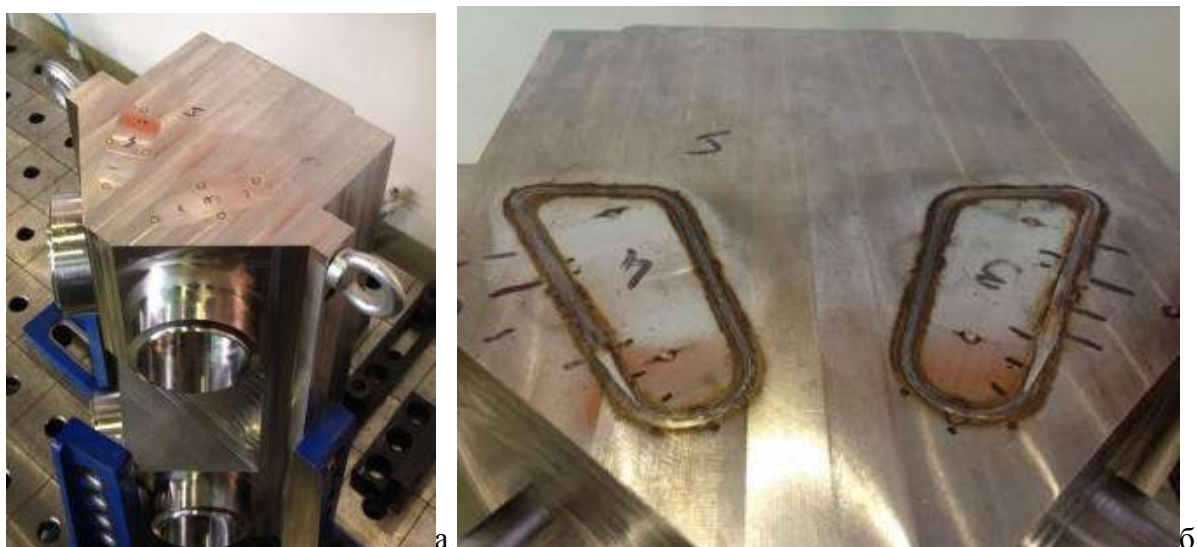
Рис. 2 Коллектор купола с прихваченными (а) и заваренными заглушками (б)

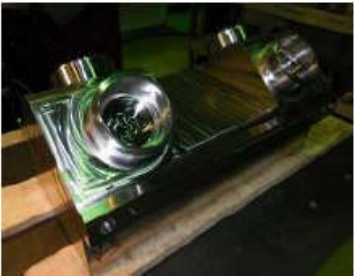
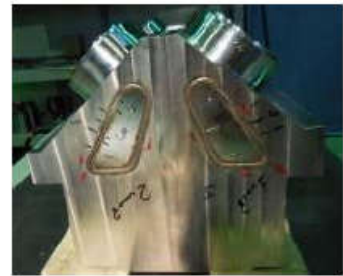
1. Appearance of the manifold		2. Covers №№1/190; 2/191		3. Covers №№3/193; 4/192

Результаты контроля / Дефекты / Оценка качества _ Test result / Imperfections / Quality assessment				
Face of the welds				
Тип и обозначение / Type and designation as per EN ISO 6520-1	Расположение / /Coordinate position	Измерение мм /Measuring, range mm / Limit for imperfections for quality level B to EN ISO 13919	Допустимость Acceptability	
			Да / Yes	Нет / No
Не полностью заполненная разделка кромок / Incompletely filled groove / 511	Covers _ spot of overlap №1/190 (Fig. №№4,8) №2/191 (Fig. №№5,9) №3/193 (Fig. №№6,10) №4/192 (Fig. №№7,11)	№1/190 h_{max} 0.5 mm №2/191 h_{max} 0.3 mm №3/193 h_{max} 0.3 mm №4/192 h_{max} 1.2 mm / Limit $h \leq 0.5mm$	Covers №№ 1/190, 2/191,3/193 Yes	Cover № 4/192 No
Превышение выпуклости / Excess weld metal / 502	№1/190 (Fig. №№4) №2/191 (Fig. №№5) №3/193 (Fig. №№6) №4/192 (Fig. №№7)	№1/190, №2/191, №3/193, №4/192 $h_{max} < 1.5$ mm / Limit $h \leq 1.85mm$	Covers №№ 1/190, 2/191,3/193, 4/192 Yes

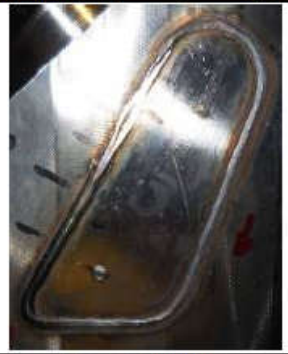
4. Cover №1/190	5. Cover №2/191	6. Cover №3/193	7. Cover №4/192

купола на одной из 4-х заглушек были обнаружены 2 дефекта недопустимые с точки зрения требований уровня В стандарта EN ISO 13919-1 (Приложение 1).

Но дефект в виде неполного заполнения разделки кромок № 511 обнаруженный на лицевой поверхности шва коллектора купола № 4/192 не критичен, так как он залегает в зоне припуска на механическую обработку.

Дефект в виде превышения проплава коллектора купола № 504 обнаруженный в корневой части шва № 4/192 образовался за счет вторичного расплавления металла в перекрытии шва при переходе шва из зоны полного в зону неполного проплавления. И хотя данный дефект не удовлетворяет требованиям уровня В стандарта EN ISO 13919-1, но он не оказывает влияния на прочностные свойства шва и коллектора в целом, поэтому этот дефект можно рассматривать как проходной.

ЗАКЛЮЧЕНИЕ _ CONCLUSION	<p>Макет коллектора купола: Сварные швы заглушек №№ 1/190, 2/191, 3/193 не имеют недопустимых дефектов, что отвечает требованиям к уровню В стандарта EN 13919-1. Сварной шов заглушки № 4/192 имеет недопустимые дефекты, что не отвечает требованиям к уровню В стандарта EN 13919-1. Внимание: Со стороны корня на всей протяженности шва имеет место оплавление поверхности противоположной кромки паза.</p> <p>Mock up umbrella manifold: The welds for covers №№ 1/190, 2/191, 3/193 unallowable imperfections in according of level B acceptance Standard EN ISO 13919-1 were not detected. Face and root of the welds for cover № 4/192 are unallowable imperfections - Incompletely filled groove with reference N 511 and excessive penetration with reference N 504 - what fall short of level B in according to Acceptance Standard EN ISO 13919-1. Attention: On the root of welds covers №№ 1 - 4 detected washing of base metal at the opposite edges of groove.</p>
